**Ejendommen**  
**Ben Websters Vej 102**  
**2450 København SV**

## **EF FYRHOLMEN**

Bygningssyn, januar 2019

Udgivelsesdato : 31. januar 2019  
Projekt : 199129

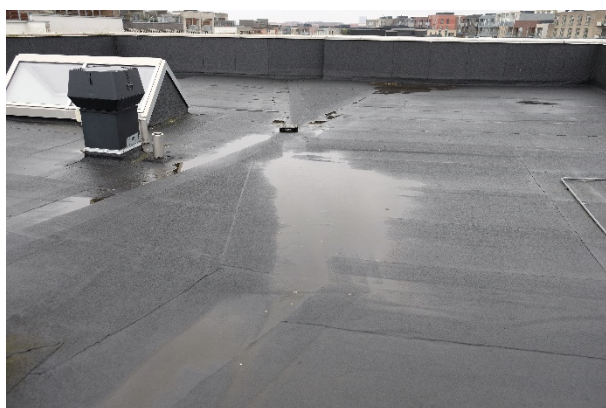
Der kan konstateres en del lunger i afløbsrenderne.

Lunker i afløbsrenden.

Eftersyn af taget en gang om året. Kontrol af tagpap for revner og utætheder, oprensning af tagbrønde og tagflader for mos og urenheder, og afvaskning af ovenlys.

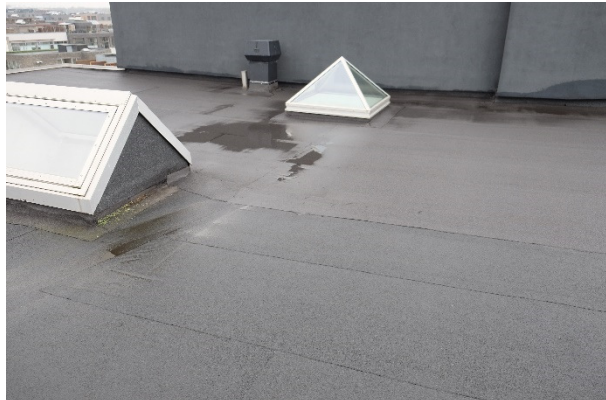
Tagpaptagene har gennem årene være udsat for vandgennemtrængning. Det er oplyst at der har været omkring 10 steder hvor der har været vandgennemtrængning, hvor der efterfølgende er foretaget en reparation.

Del af taget som netop er repareret for utætheder.

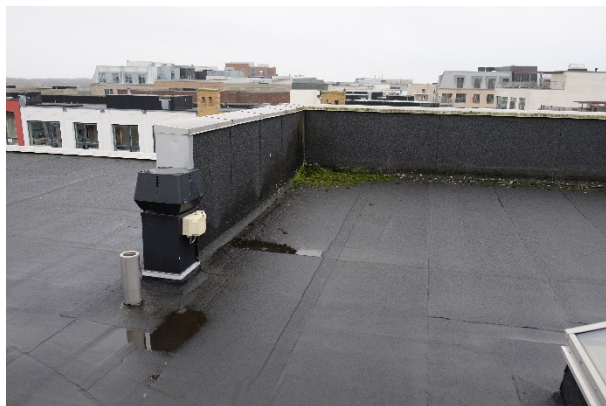
Tagflade med høj murkrone.  
Mos samler sig i hjørnet.

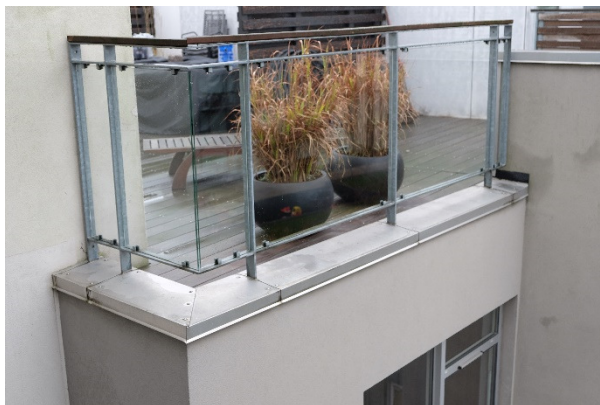
Murkrone afdækning af rustfrit stål. Afdækningen er fastgjort med 4 skruer.

Rustfrit stål afdækninger som er fastholdt med skruer, om monteres med tætningsmiddel hvis de bliver utætte. Zinkafdækninger med loddede samlinger som er revnede, skiftes til nye zinkinddækninger med falsede samlinger.

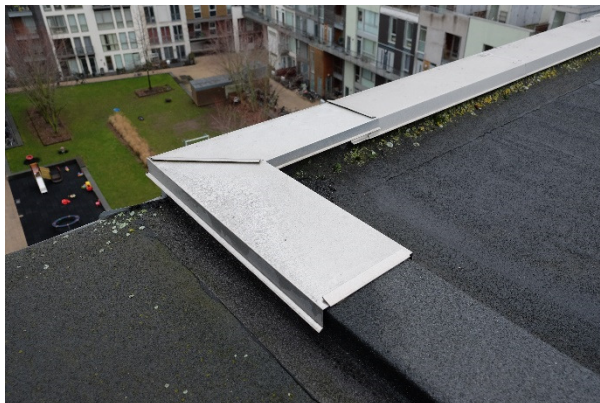
Rustfrit stål afdækning. Omkring hjørnet er der skiftet til afdækning med snydefals.

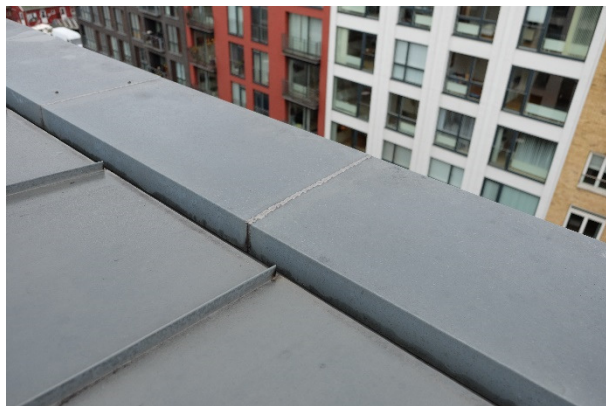
Zinkdækket tag, rende og murkrone. Samlingerne over murkronen er loddet.

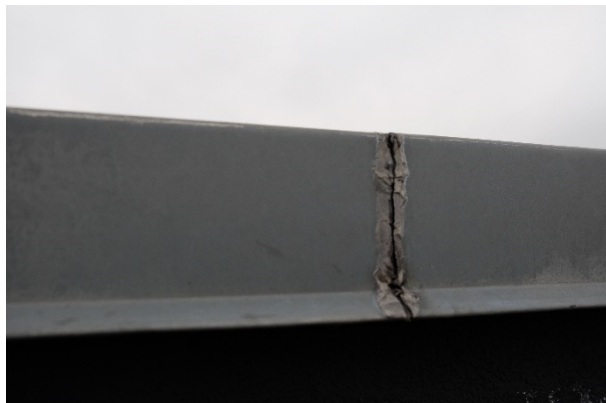
Afdækninger af zink der er loddet sammen, er for en stor dels vedkommende revnet i lodningen, idet afdækningen ikke har mulighed for at bevæge sig.

Zinkdækket murkrone, hvor lodningen er revnet.

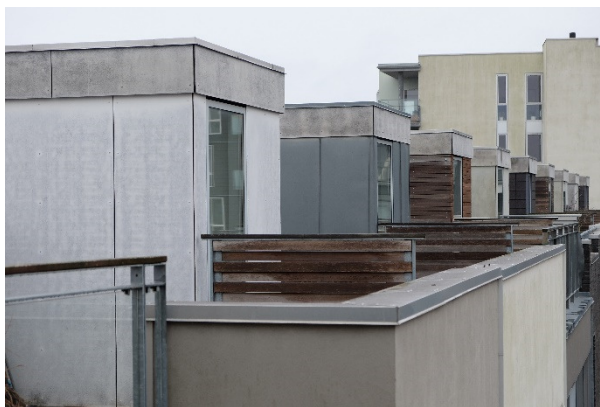
Tagkanter er allerede slidt af vejrliget. På de pudsede taghuse er der fugtplamager fra tagudspyer og fra opsprøjt fra taget, men endnu ikke synlige skader.

Trappehuse ved tagterrasser.  
Eternit tagkanter er allerede slidt af vejrliget.

Eftersyn hvert år af taghuse, overflader, inddækninger og tagflader for defekter revner og utætheder.

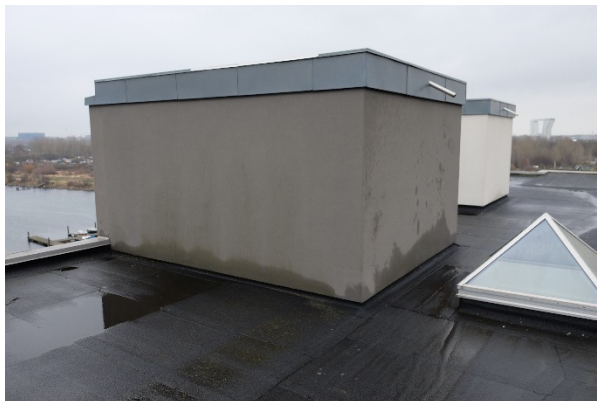
Taghus for trappe er udført med pudsede facader. Der sprøjter vand op på pudsen, fra tagfladen og fra tagudspyren.

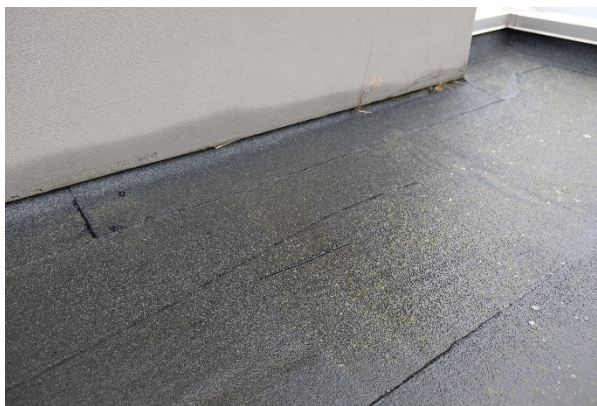
Puds på taghuset sidder for tæt på tagfladen.

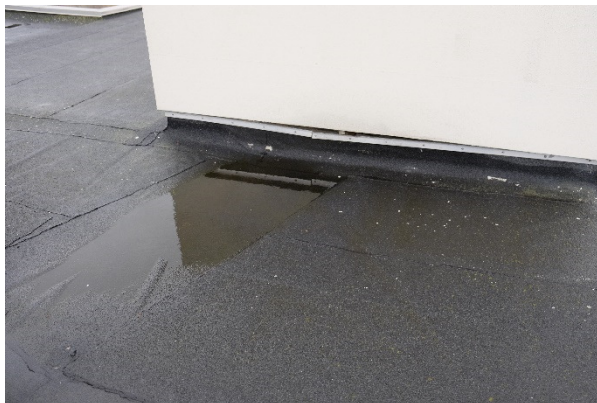
Klemmeliste til fastholdelse af tagdækning, sidder løst.

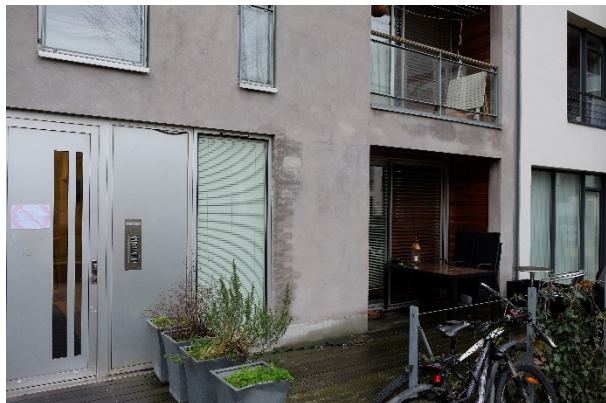
De murede filtsede facader er stedvist opfugtede. De fleste steder ses der kun opfugtning, men mod den filtsede facade på hjørnet mod slusen, er der opstået grøn skimmelbelægning på facadens øverste del. En enkelt bygning som har pudsede mineraluldsfacader, har fået pletvise pudsreparationer.

Filtsede murede facader er stedvist opfugtede. Her ved vinduesflange og ved altankant.

Det skønnes at murværket kan bestå af en for dårlig kvalitet teglsten siden der sker en så voldsom opfugtning. For at imødekomme opfugtningen, kan man imprægnere murværket med et imprægneringsmiddel der holder vandet ude, og samtidig tillader at murværket kan ånde. Der foretages malerbehandling af malede pudsede facadser.

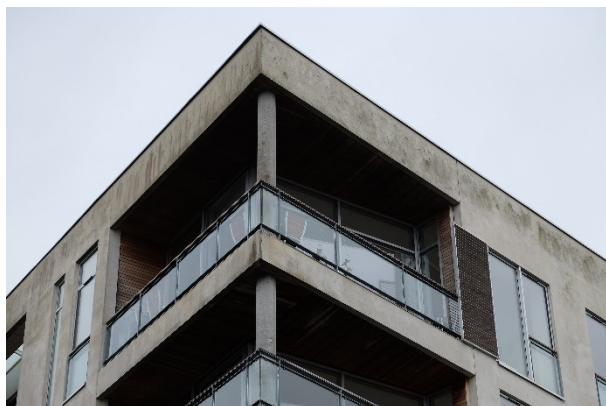
Øverst på hjørnet mod syd, mod slusen, er der grøn algevækst på den filtsede overflade.

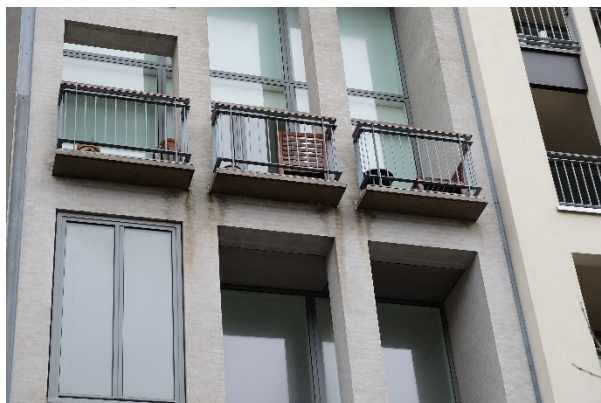
Bygning med filtsede facader hvor fugt fra altanplader render ned og laver fugtskjolder.

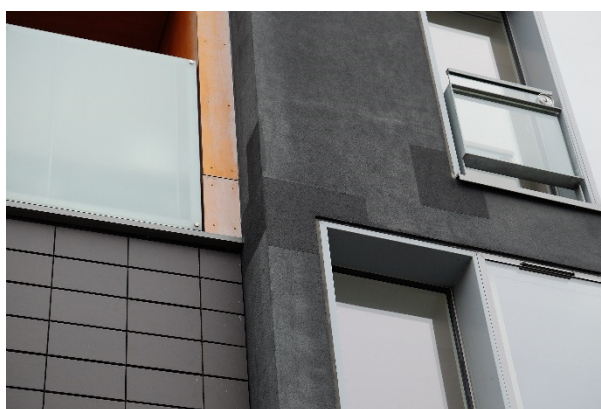
Pudset mineraluldsfacade hvor der stedvist er udført reparationer. Den orangefarvede plade er allerede nedbrudt i overfladen.

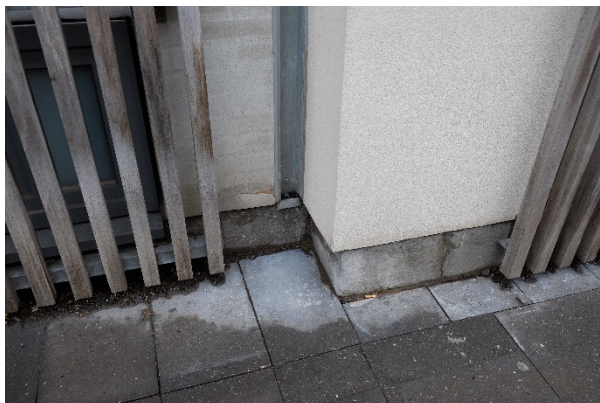
Fin revnedannelse i pudset sokkel og i murværk.

For at imødekomme nedbrydningen af soklerne, kan man imprægnere beton og puds med en imprægneringsmiddel, der holder vandet ude, og samtidig tillader at overfladen kan ånde.

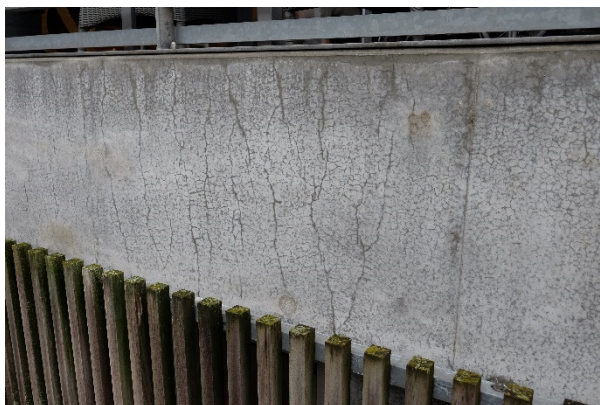
På pudsede Leca-sokler kan stedvist konstateres fin revnedannelse. I sokler af støbt beton, er der på en del, fine netværksrevner, som skyldes fejl i støbningen. De sidste sokler af pudset mineraluld, kan stedvist være kraftigt algebefængte.

Fine netværksrevner i betonens overflade.

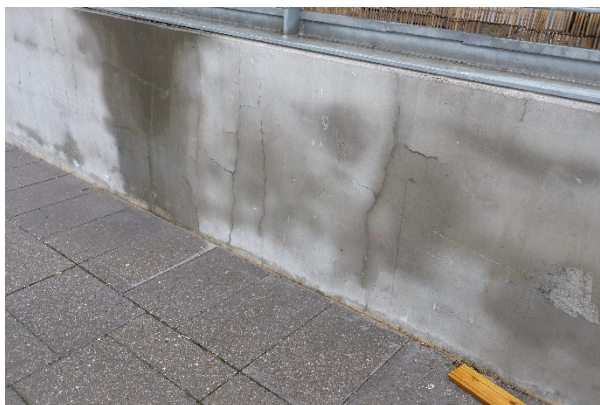
Fine netværksrevner i betonens overflade.

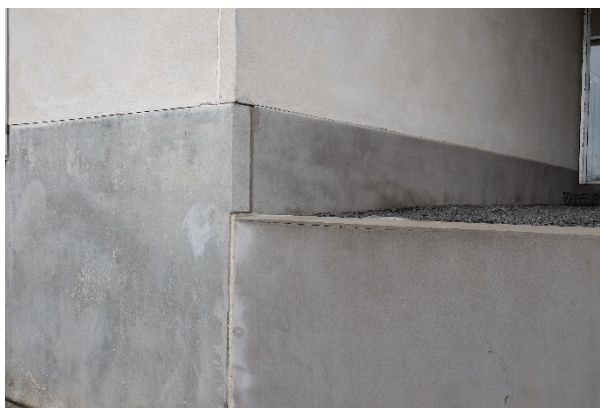
Sokkelpuds er revnet og mangler vedhæftning.

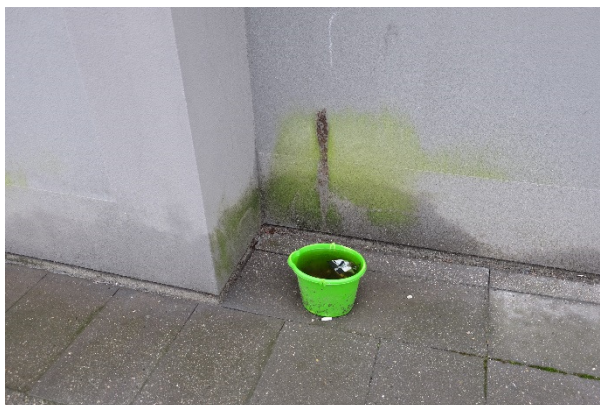
Sokkel udført af puds på mineraluld er fugtigt og befængt med grønne alger.

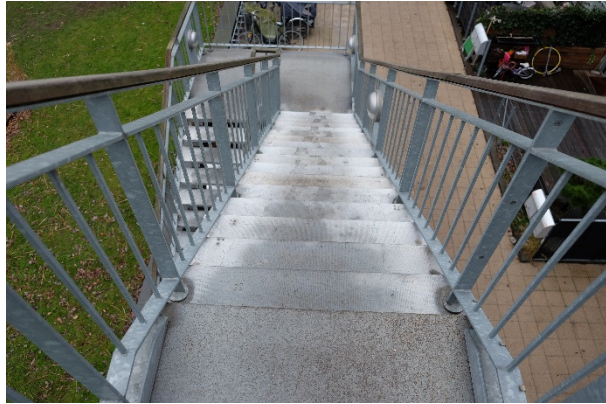
Udvendig ståltrappe med trin og  
reposer i fiberbeton. Fibre er  
synlige i overfladen.

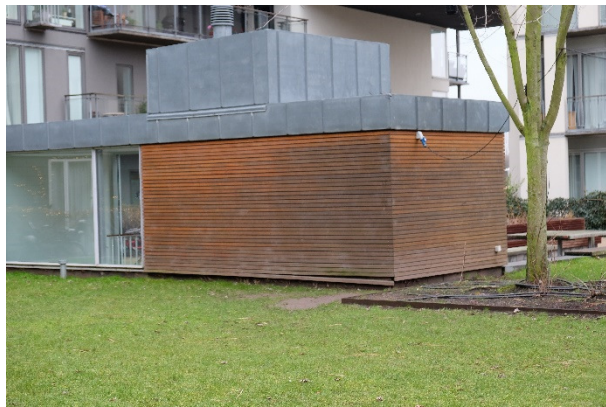
Træfacade på gårdbygning er begroet med alger. Et bræt er løst.

Træfacaderne afrenses for alger, og oliebehandles efterfølgende. Fugtkilden stoppes og tættes, og kældervæg repareres efterfølgende.

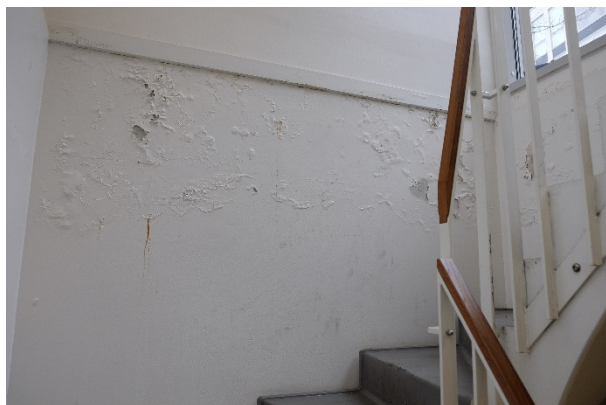
Facadebeklædningen af hårdttræ, er stedvist algebefængt. På kældervæggen i kældertrappen er der udbredte fugtgennemslag. Årsagen kan være taphanen på udvendig side, kombineret med en utæt kældervægmembran.

Der er store fugtgennemslag på kældervæg i trapperum.

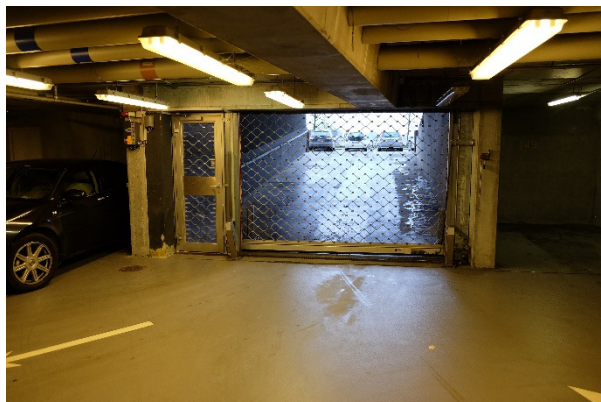
Kælderen er i god stad, der er umiddelbart ikke nogen fugtgennemtrængning. Det har for nylig været muligt for biltyve at åbne porten manuelt.

Adgangsrampe med rulleport til P-kælderen.

Der er ingen forslag til udbedring. Der foretages almindelig vedligeholdelse og rengøring. Rulleporten til kælderen skal repareres således at den bliver indbrudssikker.

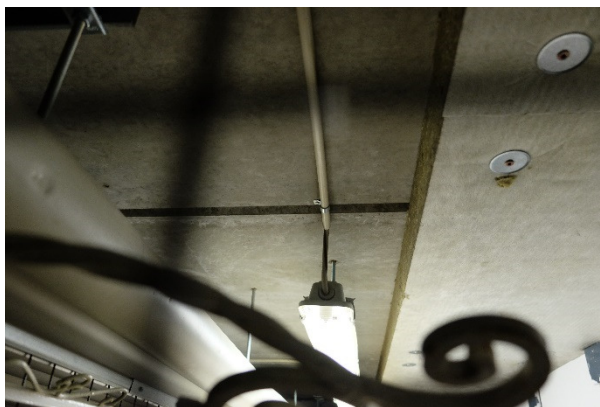
Kælderen er i god stand, der er umiddelbart ikke observeret nogen fugtgennemtrængning. Der mangler isolering under en stor del af kælderloftet, skønsmæssigt mangler der 10%.

Kælderloft med manglende isolering.

Opsætning af isolering på kælderloftet hvor der mangler.

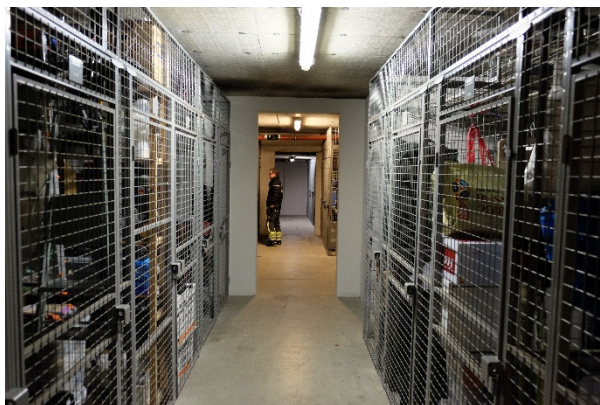
Kældergang med depotrum til begge sider. Der mangler loftsisolering flere steder.

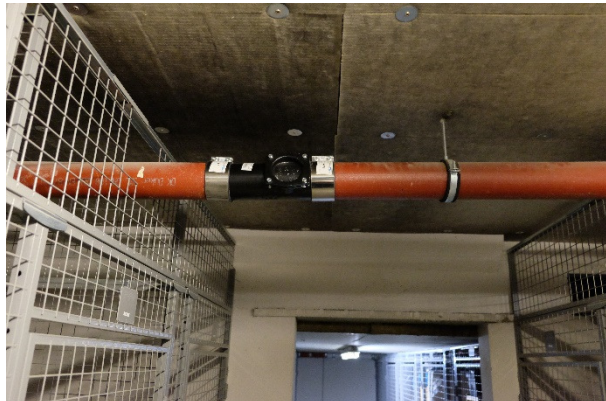
En del af de liggende faldstammer under kælderloftet har været tilstoppede, fordi der åbenbart er for lidt fald på ledningerne. Man har derfor monteret rensestykker på en del af ledningerne.

Liggende ledning med efter monteret rensestykke.

Der monteres rensestykker på de resterende liggende ledninger som har for lidt fald. Der skal foretages en årlig gennemspuling af rørene. Der skal foretages service på drænpumpeinstallationerne.
